Caméra ultrason pour la détection de fuites de gaz à distance

NOTRE SOLUTION : ULTRA PRO

ULTRA PRO – FICHE TECHNIQUE

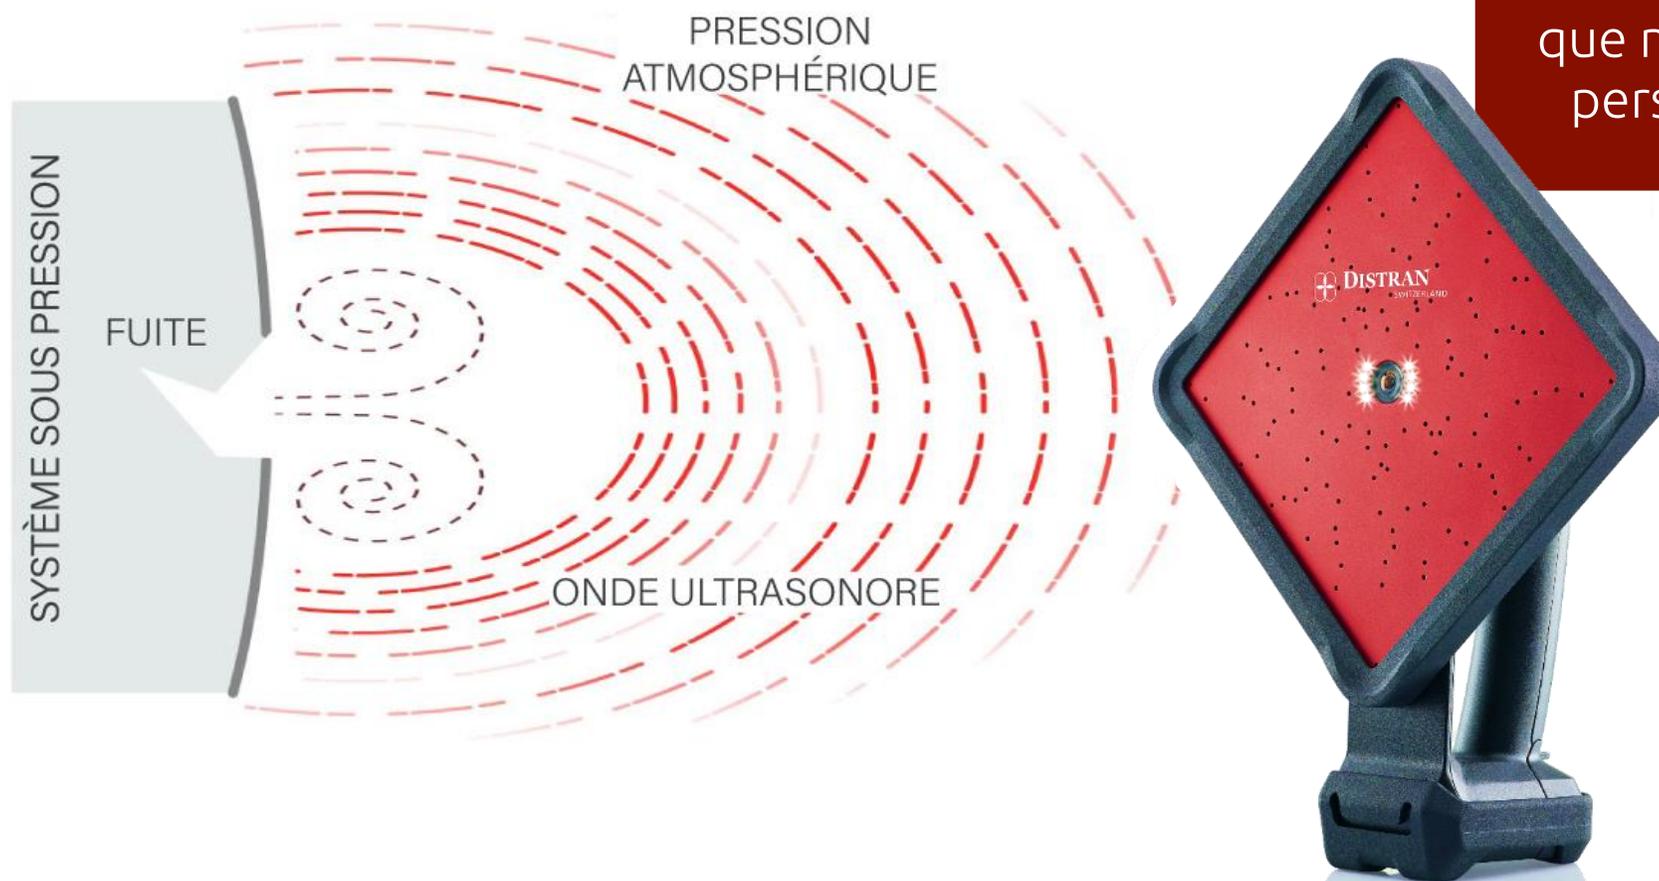
Fonctionnement

Les caméras Distran localisent les sources d'ultrasons comme les fuites, de la même manière que nos oreilles localisent une personne en train de parler

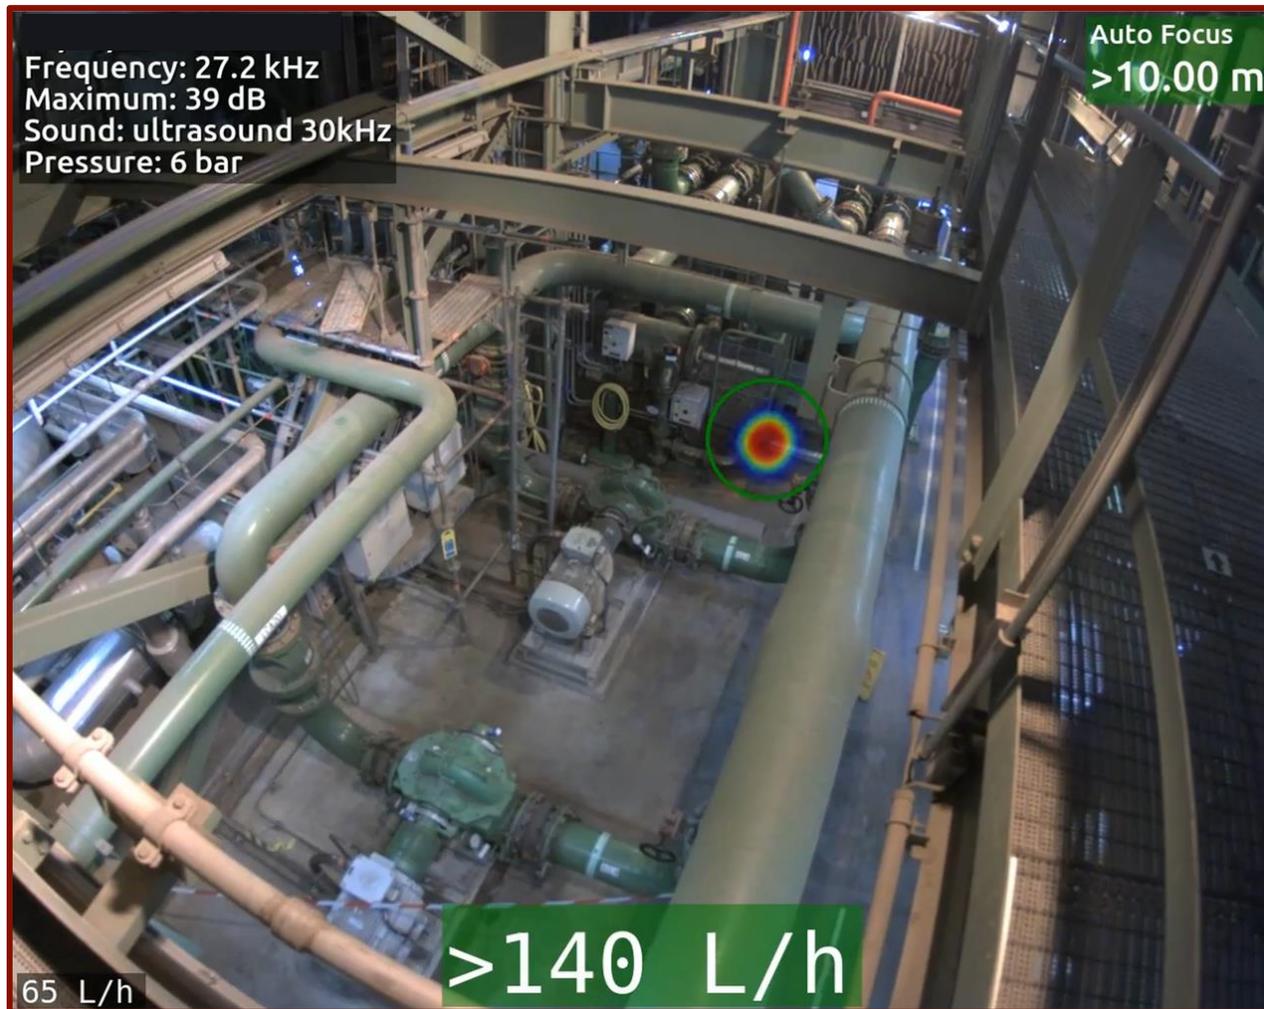
L'imagerie ultrason localise les fuites de gaz à distance, à partir des sons qu'elles émettent

Fuite détectée à 15 mètres de distance

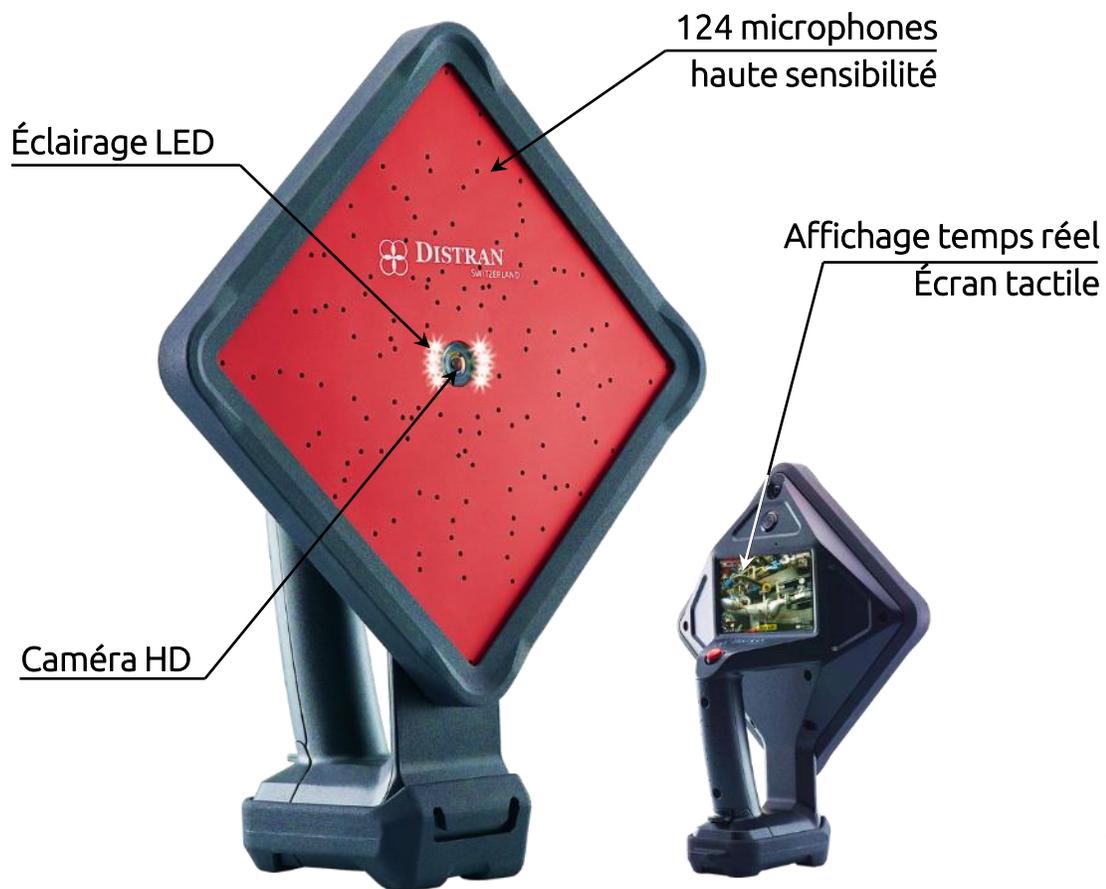
Poids
1.5kg

Distance de détection
Usage typique
de 1 à 6m

Utilisation
**À une
seule main**

Débit de fuite minimal
0.3L/h*

Disponible en
ATEX

Différentiel de pression
minimal
50mbar

**pour une fuite de méthane (pression : 4 bars) à une distance de 30cm*

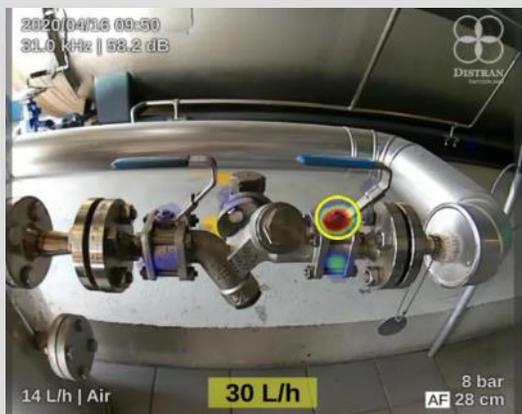
2020/04/16 09:50
31.0 kHz | 58.2 dB

14 L/h | Air **30 L/h** 8 bar AF 28 cm

Untypisches Fliessgeräusch; kein Leck gefunden
Kondensatleitungen
In der Nähe von Bypass-Absperrventil am Kondensator zu
Dampfturbine ST1.

Untypical flow noise, no leak found
Condensing water pipes

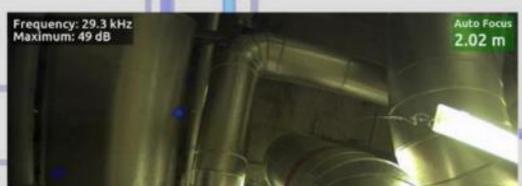
Frequency: 29.3 kHz
Maximum: 49 dB

Auto Focus
2.02 m

(D) Indikation an der Decke (nicht verifiziert), Medium unklar.
Gehört zur Dampfturbine ST1 BBC.
Weitere Untersuchungen notwendig z.B. mit einer Thermokamera
Nächstes Bild zeigt ein Video der Situation.

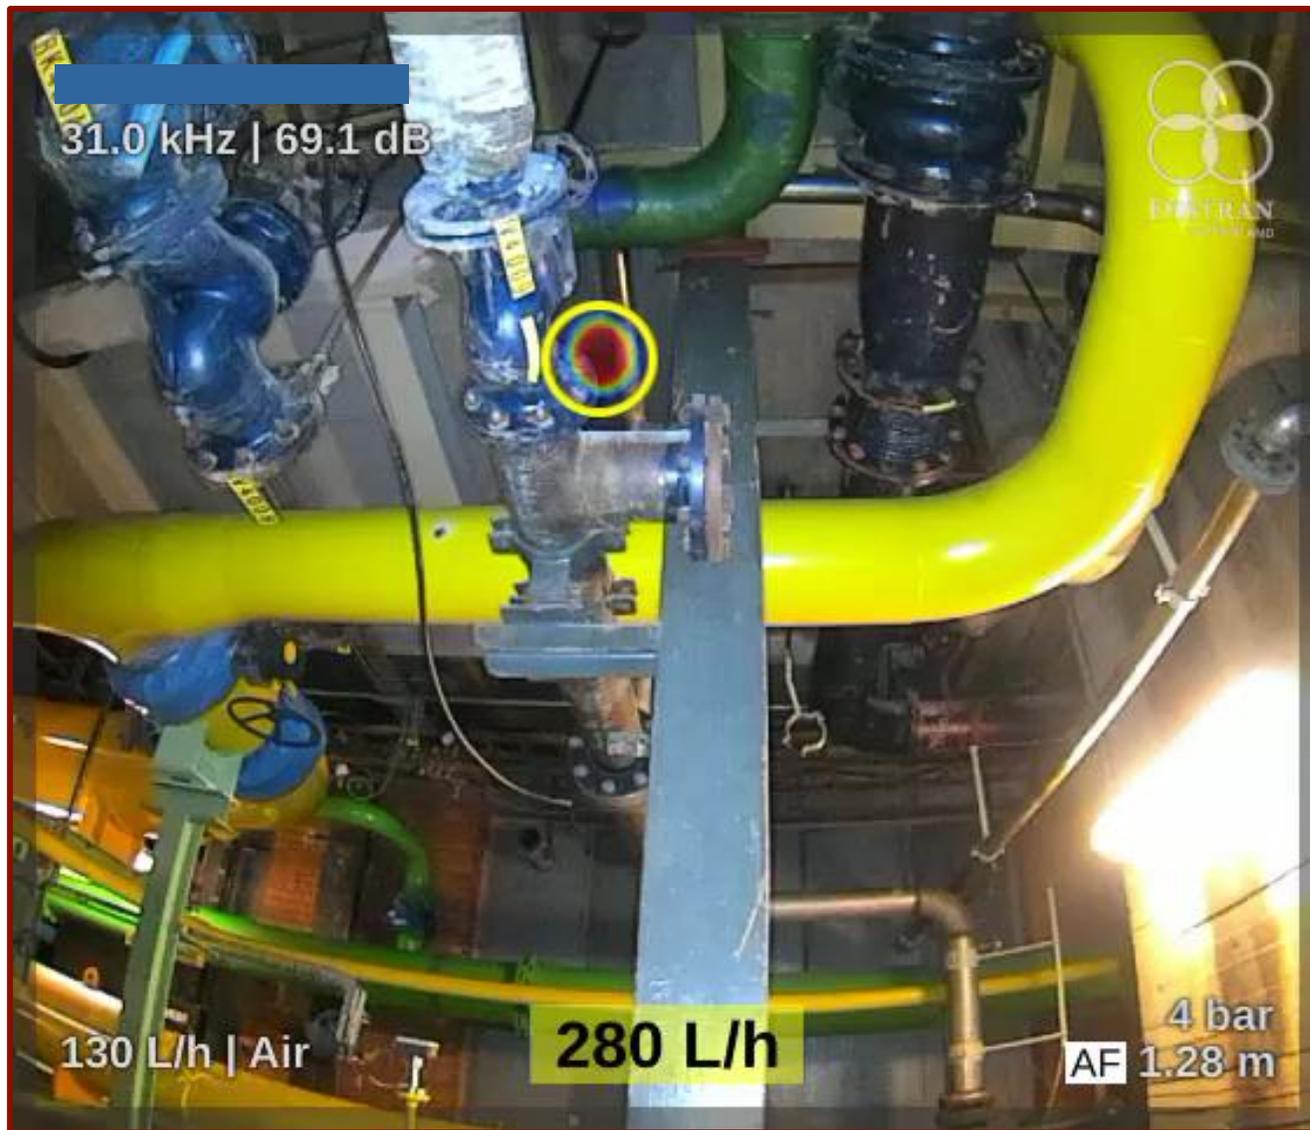
Fuite d'air comprimé

Cliquez sur l'image ou utilisez ce lien pour voir la vidéo du relevé de fuite :
<https://distran.swiss/video/56851o6z0j08>

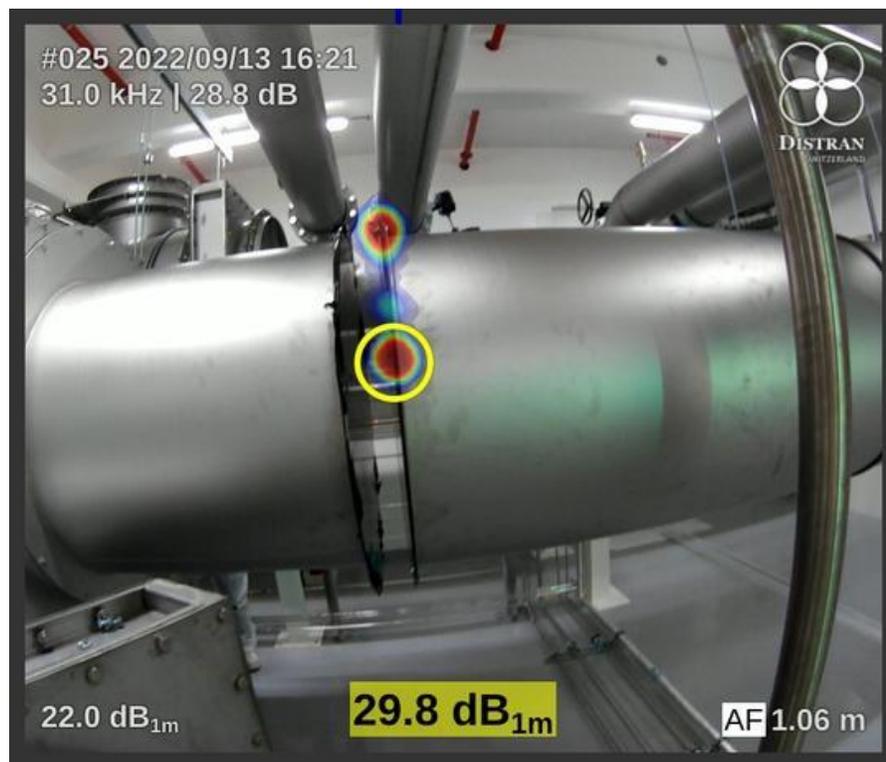
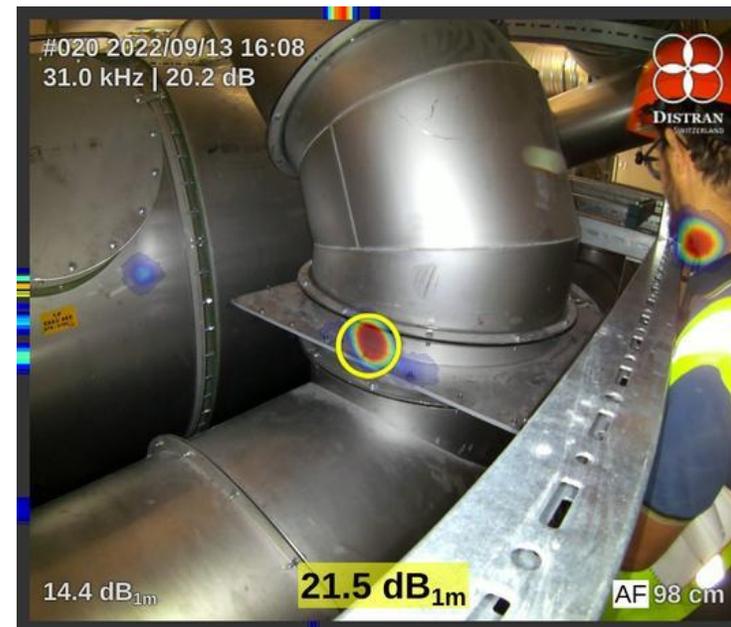
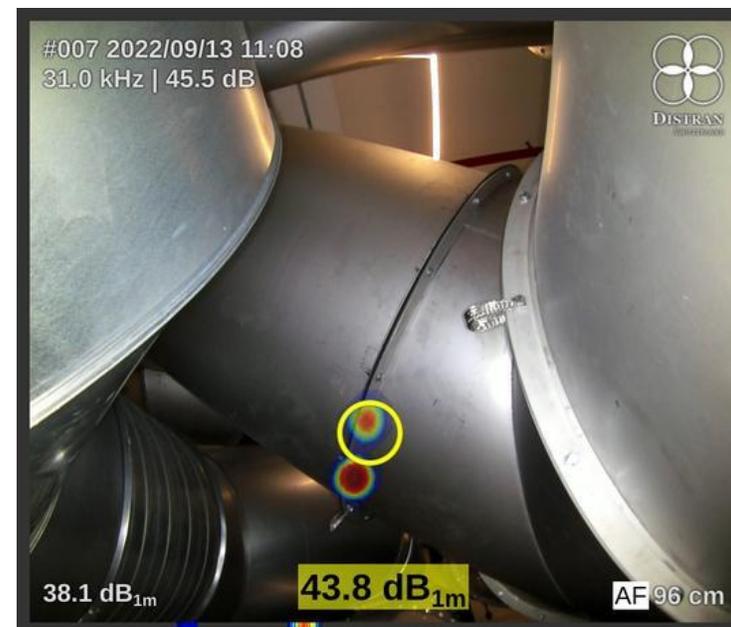
Fuites détectées lors la réception de travaux suite à l'installation de gaines d'aspiration

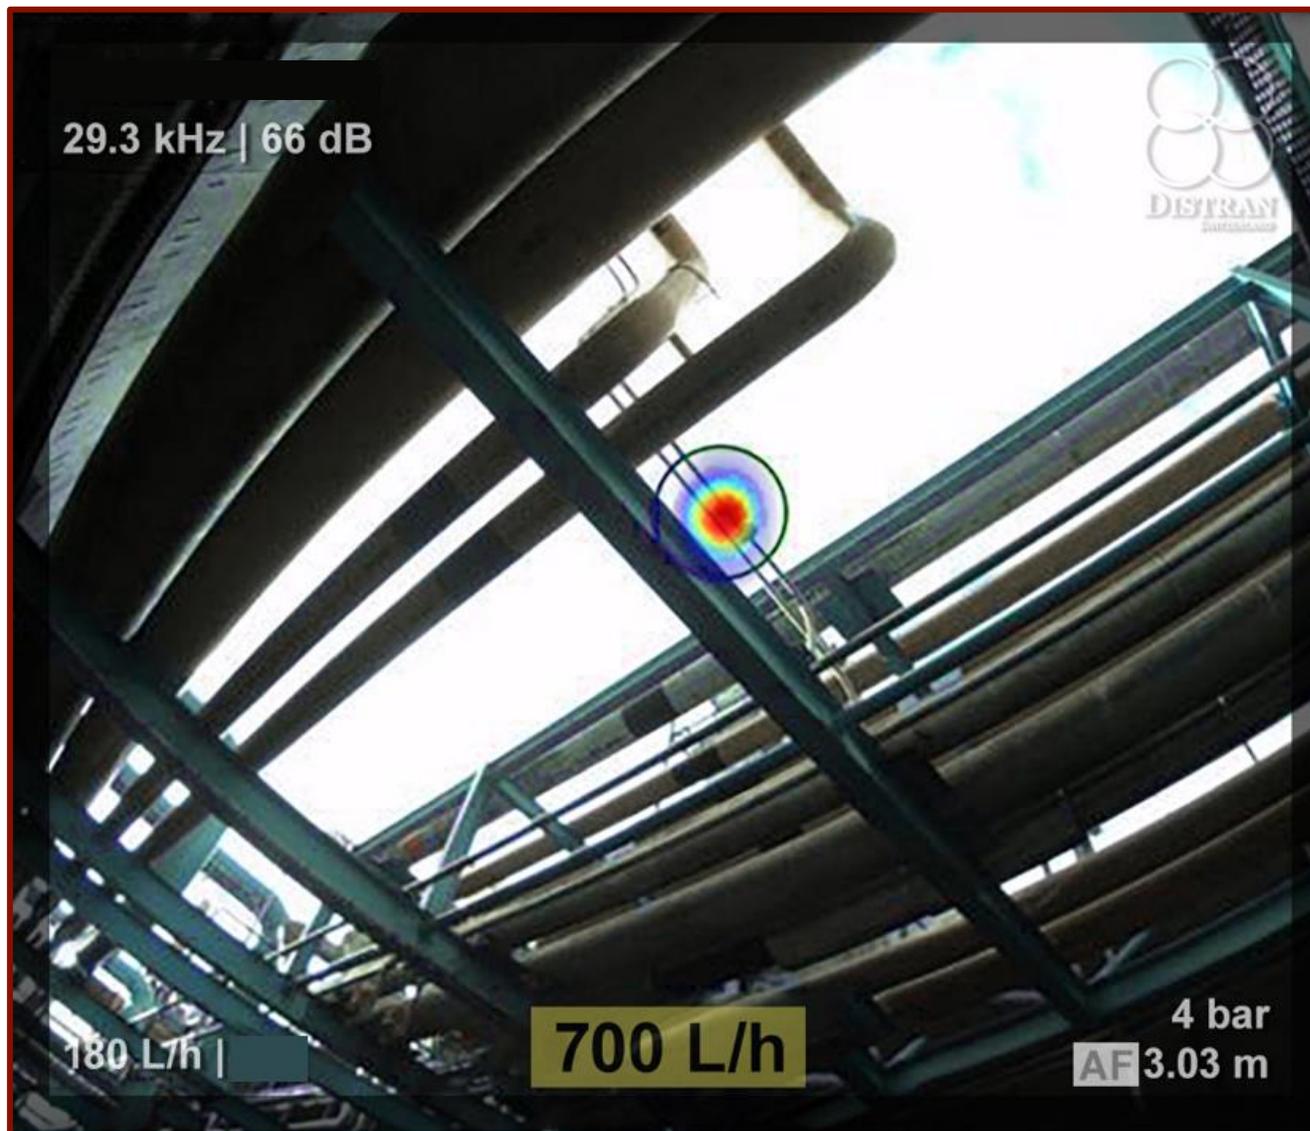
Fuite d'azote

Vue depuis le sol à une distance de 3 mètres

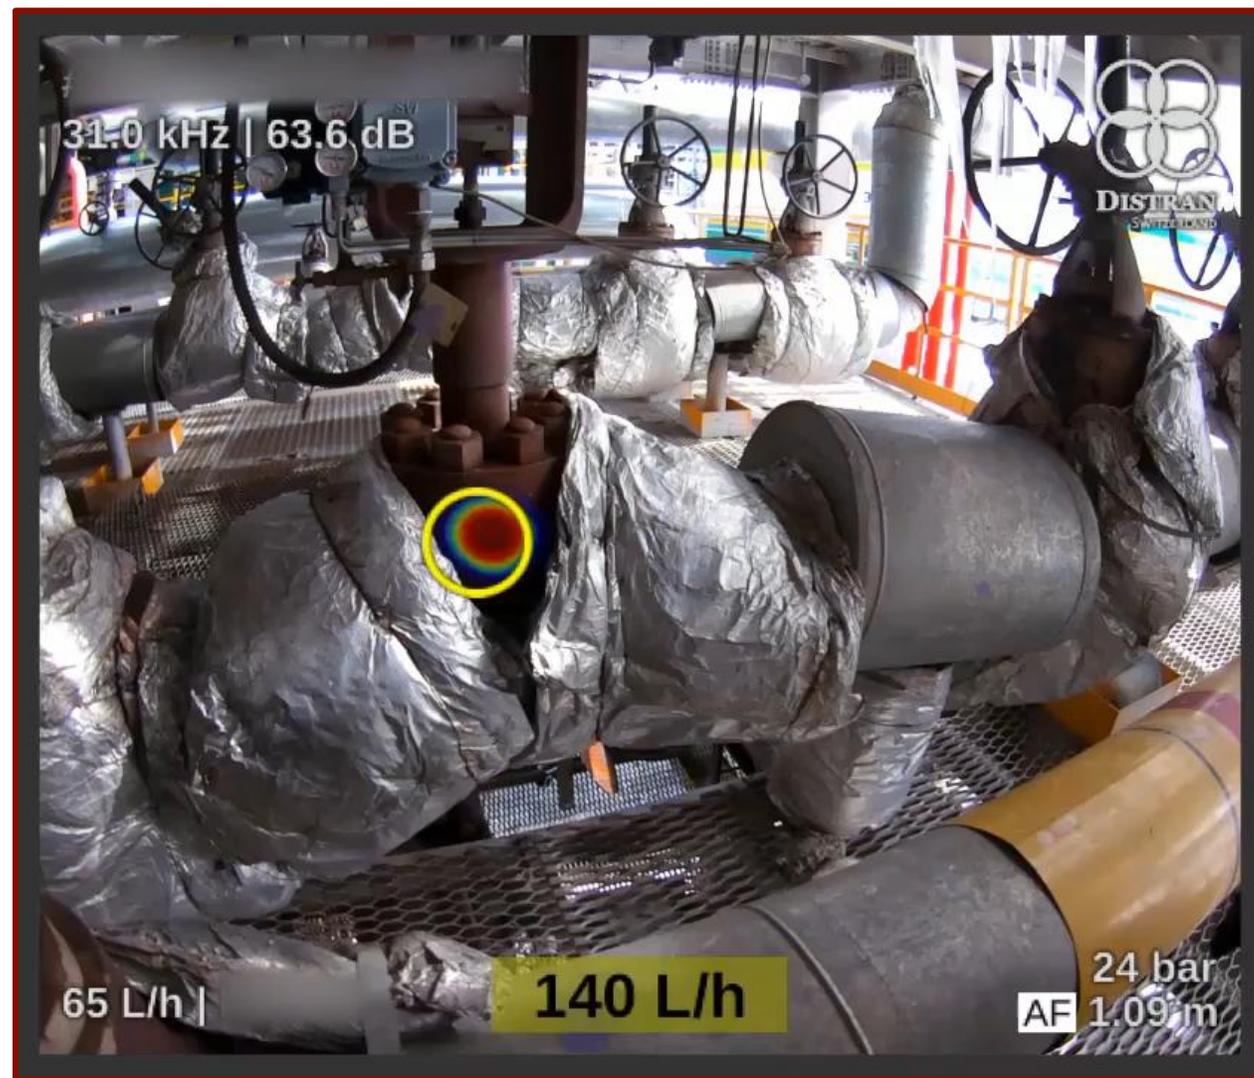
Fuite d'hydrogène sur une bride

Cliquez sur l'image ou utilisez ce lien pour voir la vidéo du relevé de fuite :
<https://distran.swiss/video/136zl2vng3gsc>
